## STAVEBNĚ TECHNICKÝ PRŮZKUM

**„Oprava poškozené konstrukce mostku přes Mlýnský náhon na ul. Chřestová“**

Vypracovala: Ing. Denisa Boháčová

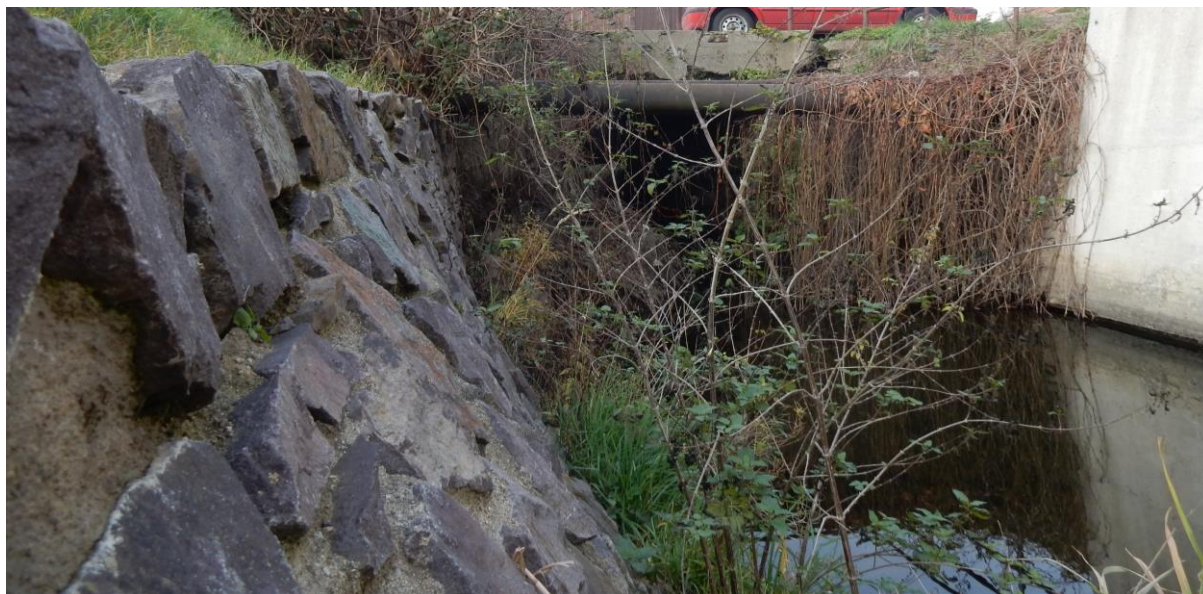
Provedení sond v korytě není z technických důvodů v současné době možné. Základy jsou nepřístupné. Bez obnažení základových konstrukcí není možné jejich stav spolehlivě posoudit. Viditelná část nábrežní zdi, na které je založen rodinný dům vykazuje lokální poruchy, kde dochází k vypadávání kusových staviv. Poruchy mostu mohou být do určité míry ovlivněny posuvem, případně jinými degradacemi základů, způsobenými pohyby v základové spáře.

*Obr.3: Pohled na degradované opěry a nábrežní zdi a opěry*

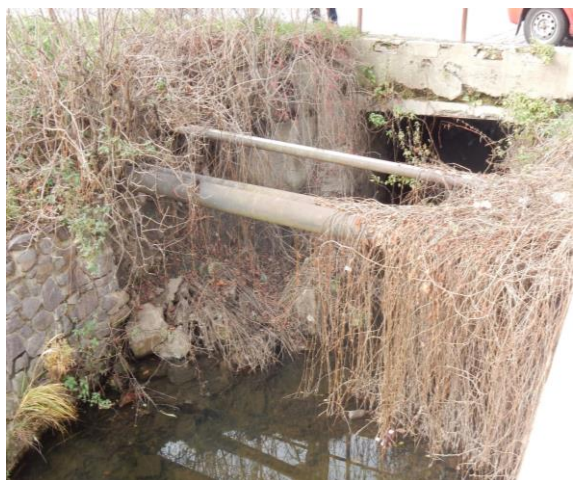
Na několika místech dokonce došlo k vyvalení většího množství kamenných zdících prvků. Tato situace je nejvíce zřejmá na jedné straně koryta v spodní části nábřežní zdi. Velmi závažná situace nastala v místě uložení žb nosné konstrukce na kamenné opěry- viz. Obr. , kde došlo k vypadnutí kritického množství kamenného staviva ze spodní stavby. Tento jev může vyvolávat pohyby ve vodorovné železobetonové nosné konstrukci.

Celkový stav spodní stavby je havarijní a může závažným způsobem narušit celkovou stabilitu mostu.

*Obr.5: Vyvalené zdivo nábřežní zdi*

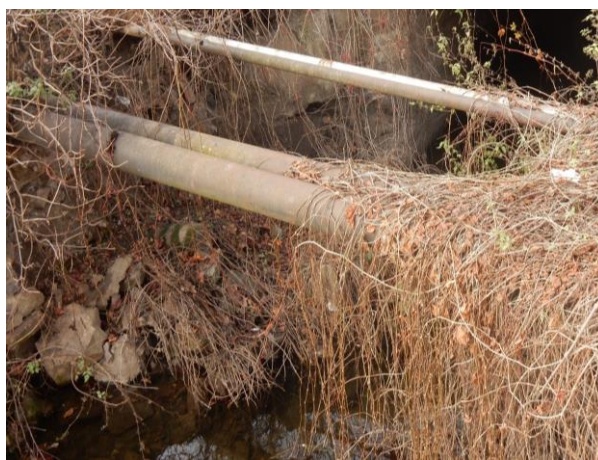
*Obr.6: Vyvalené zdivo nábřežní zdi- detailní pohled*

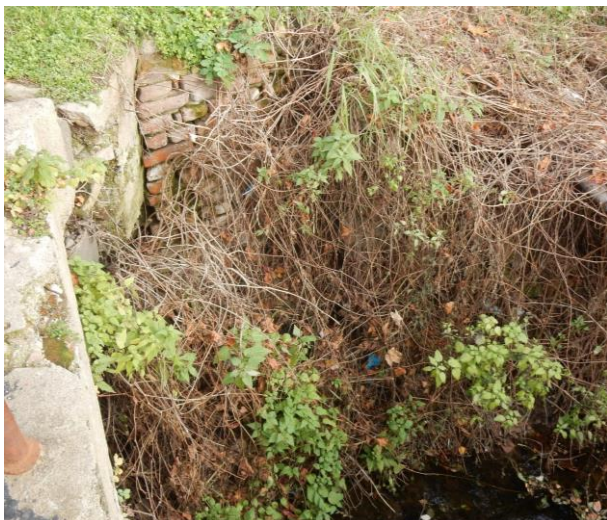
Nábřežní zdi jsou na mnoha místech podemleté a zanesené výše uvedenými nečistotami a zelení, díky čemuž dochází na mnoha místech k vypadávání kusového staviva, jeho postupnému drolení či odlupování.

*Obr. 7: Degradované zdivo nábrežní zdi*

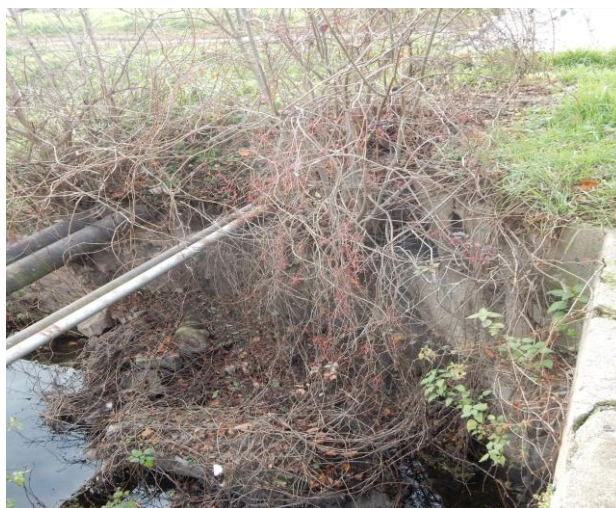
*Obr. 8: Vyvalené zdivo nábrežní zdi*

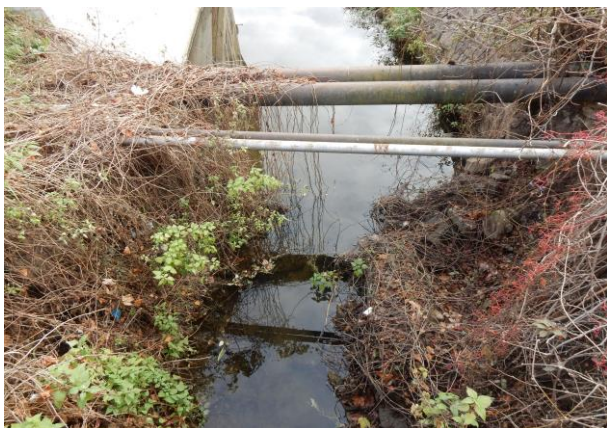
*Obr. 9: Vyvalené zdivo nábrežní zdi*

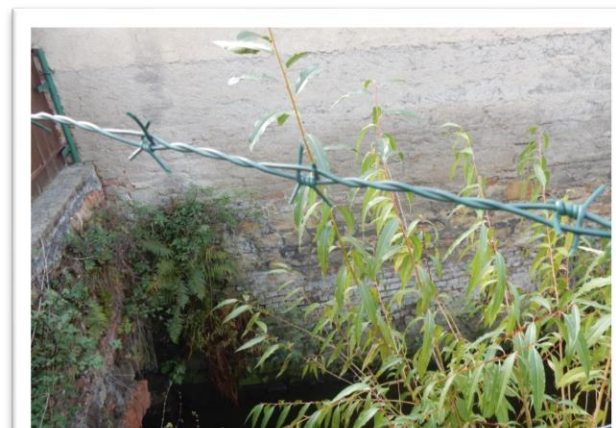
*Obr. 10: Degradované zdivo opěrné zdi*

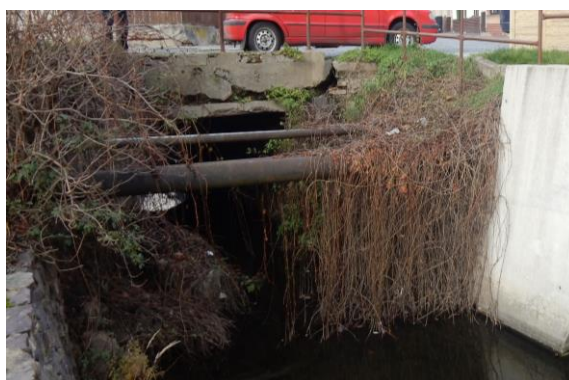
Kombinací výše uvedených faktorů došlo k vyvalení kusového staviva, což vážně může ovlivňovat statiku mostního tělesa.

Stav nosné konstrukce mostu byl vzhledem ke zjištěným výše uvedeným skutečnostem a dále vzhledem k tomu charakterizován jako havarijný.

*Obr.11: Degradovaná nosná konstrukce- celkový pohled na most*

Celkový stav mostu a nábrežních zdí byl vzhledem ke zjištěným výše uvedeným skutečnostem a dále vzhledem k tomu, že nelze bezpečně stanovit stupeň narušení výztuže a její soudržnost s betonem, **charakterizován jako havarijní**. Takto provedenou konstrukci mostu by bylo velmi problematické především staticky sanovat, případně zesilovat, a proto se jeví jako nejvhodnější řešení na základě provedených prohlídek odstranění mostního tělesa a jeho nahrazení novou mostní konstrukcí.

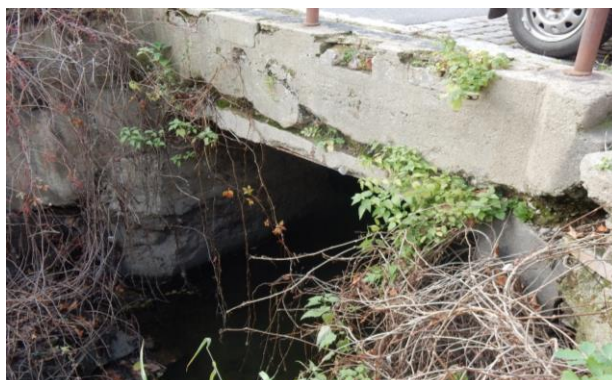
*Obr.12: Degradovaná nosná konstrukce*

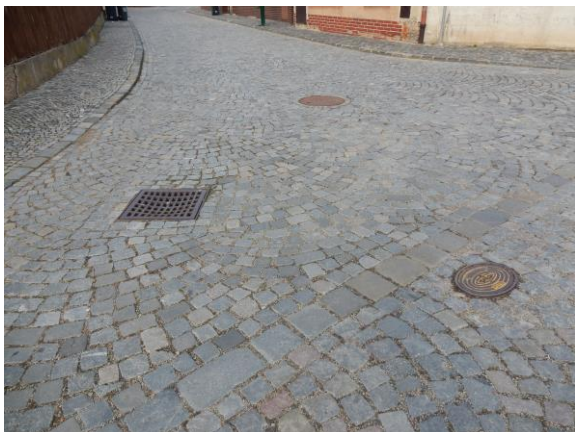
Stav vozovky je dobrý, nevykazuje výraznější poruchy, pouze opotřebení časem. Podobný stav byl shledán u chodníku, který opět jeví pouze menší známky opotřebení časem. Velmi špatný stav vykazuje mostní římsa, kde lze pozorovat degradace, které byly pravděpodobně způsobeny kombinací výše uvedených a rozebraných faktorů. Dochází zde k náhodnému vypadávání a drolení materiálu na několika místech. Dále se zde vyskytuje zarostlá náletová zeleň a další poruchy.

*Obr.13: stav vozovky*

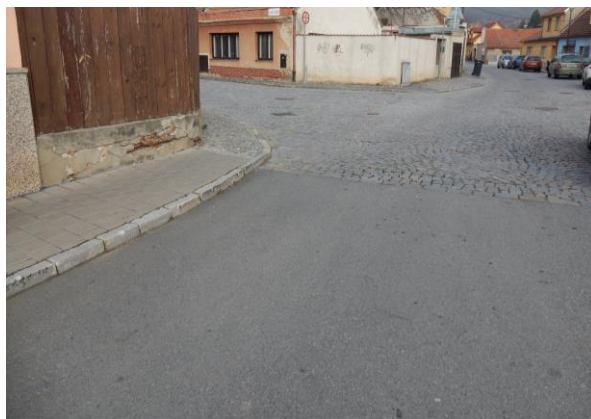
*Obr.14: Vozovka, chodník s obrubou*

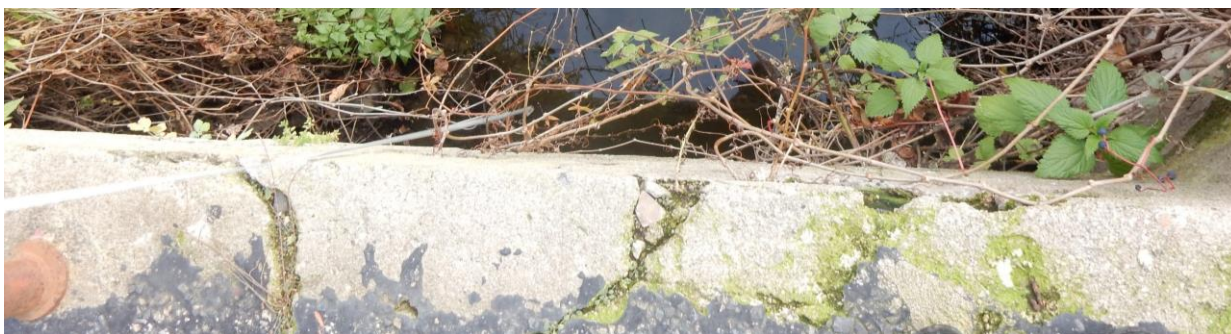
*Obr.15: Pohled na římsu shora*

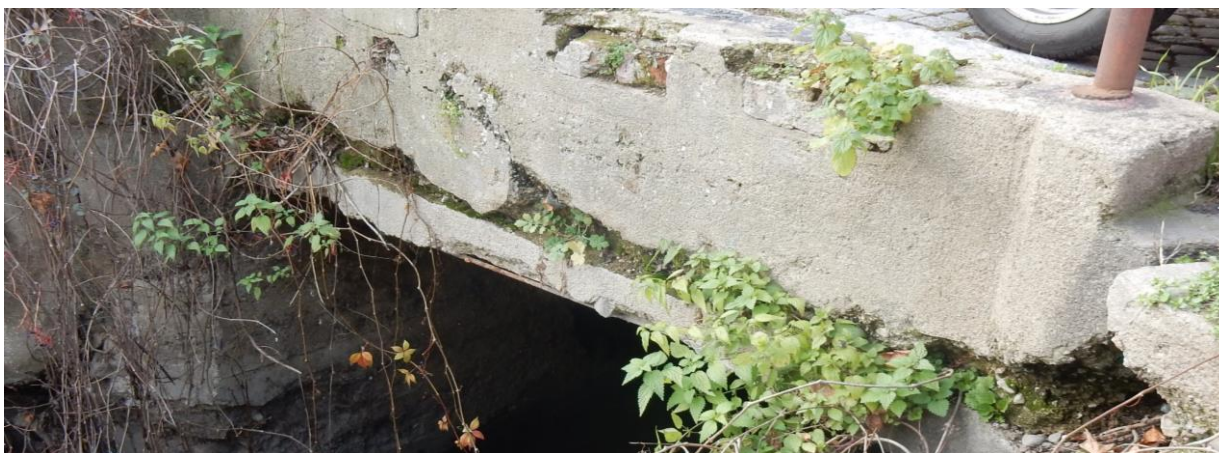
*Obr.16: Pohled na degradovanou římsu*

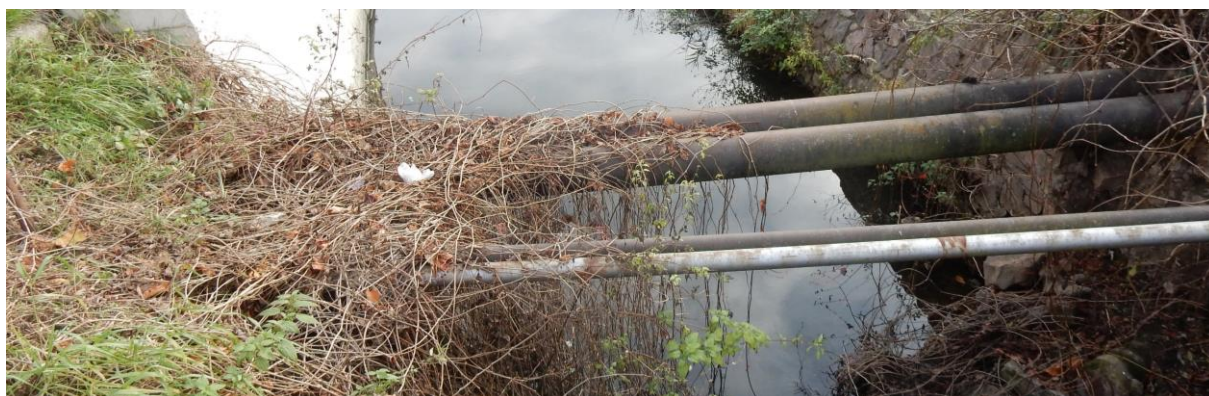
Na chráničkách lze pozorovat povrchovou korozi po jejich celé délce. Objevují se na nich nánosy zeleně a dalších nečistot. Pod korytem řeky prochází vedení kanalizace a mostem plynu- tuto skutečnost je třeba ověřit u správců sítí.

*Obr.17: Zkorodované chráničky*

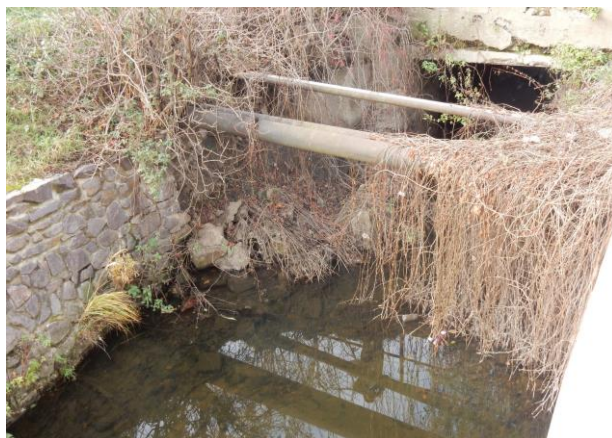
Území pod mostem je velmi těžko přístupné až v podstatě nepřístupné. Je zanesené náletovou vegetací, nánosy bahna a větvemi v toku vodoteče. Tento stav neumožňuje předpokládané proudění vodního toku.

*Obr.18: Území pod mostem*

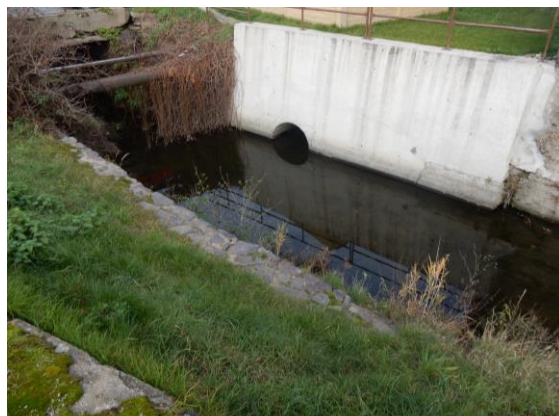
*Obr.19: Území pod mostem- celková situace*
